阪神・淡路大震災

【写真】神戸・淡路大震災

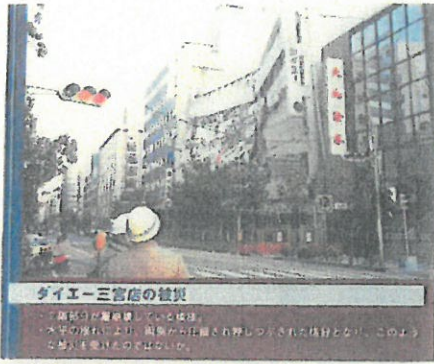
ダイエー三宮店の被災

・高層部分が崩壊して倒壊した。大平の倒れにより、高層からの圧縮力が押しつぶされた様相となり、このような被災を受けたのは珍しい。

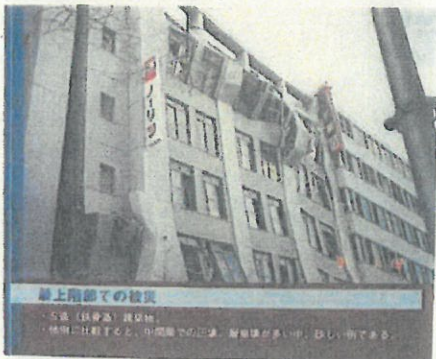
屋上階部での被災

5階（鉄骨造）建屋。地震時に耐えられず、中間階での圧縮、層間壁が多い中、珍しい例である。

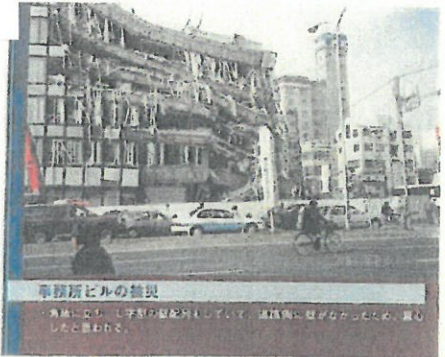
車道新ビルの被災

・角柱となり、十字型の梁配列をしている。遠く角に柱がなかったため、真ん中と歪む。

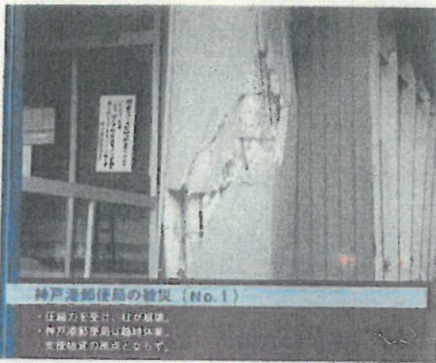
神戸造船修理工場の被災 (No.1)

・圧縮力を受け、柱が崩壊。・神戸造船修理工場は臨時休業。・実接合部の脆点とならず。

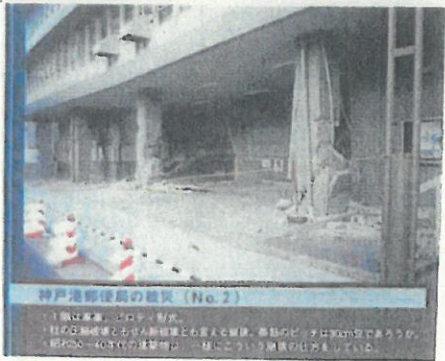
神戸造船修理工場の被災 (No.2)

・1階は鉄骨、2階はRC造。・柱の圧縮破壊による大規模な土留めと崩壊。高層のビームは30mほどあり、約200-400tの重量がある。・鉄骨が歪み、二次の写真（鉄骨が歪み）が写りこんでいる。

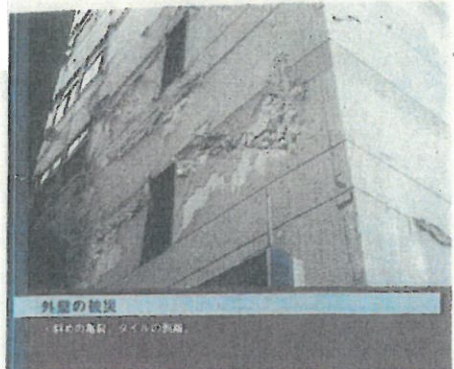
外壁の被災

・柱の歪み、タイムの崩壊

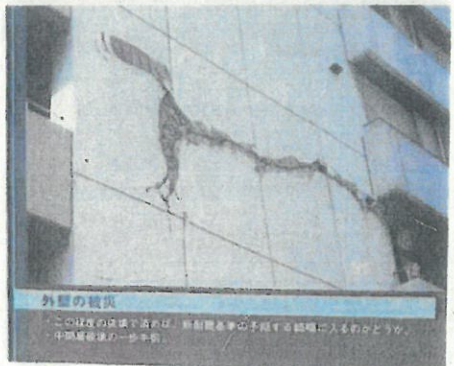
外壁の被災

・この状態の状態であれば、新耐震基準の手戻りする程度に入っているだろう。・中間層部後の一歩手前。

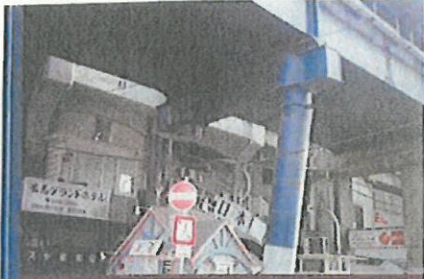
橋脚橋脚の被災

・橋脚の根脚が破壊された例。
・高架橋は自体は、左右のRC（鉄筋コンクリート）橋脚で支えられており、この橋脚は、構造内にいかなる荷重も受けることがない。

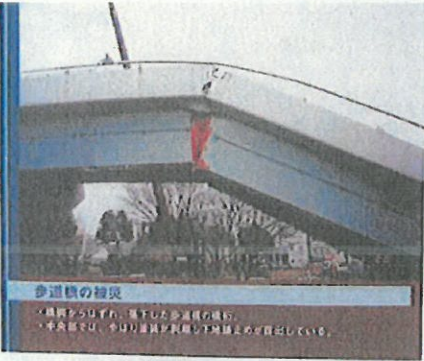
歩道橋の被災

・橋脚からはずれ、落下した歩道橋の例。
・歩道橋では、今日は歩道が敷設して歩道橋とみなされている。

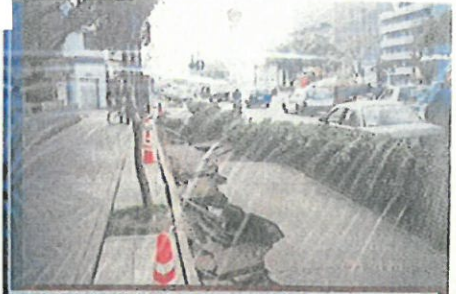
自転車道の被災

・付近から、大石を運んで自転車道としたものが多かった。
・車道や歩道面の状況からして、真正面に設置があるのでは。

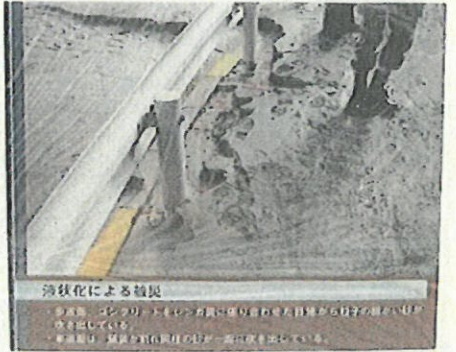
砂状化による被災

・砂状化（シロコリ）による被災の例は、砂状化が原因で自転車のタイヤが滑りやすくなる。また、砂状化は、舗装が砂状化により一部が剥がれている。

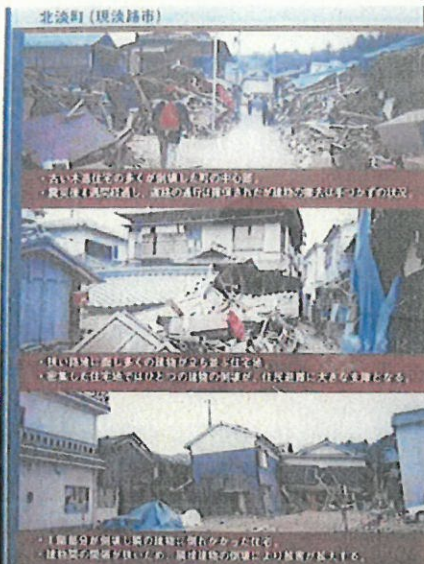
北淡町（現淡路市）

・高い津波が多くの建物を押しつぶす惨状。
・被災後、復興作業がすすみ、道路の通行が回復されたが、被災は手つかずの状態。

・津波の被害に耐えきれず多くの建物が倒壊。住居が壊滅。
・被災した住宅地ではほとんどの建物の倒壊が、住民避難に大きな支障となる。

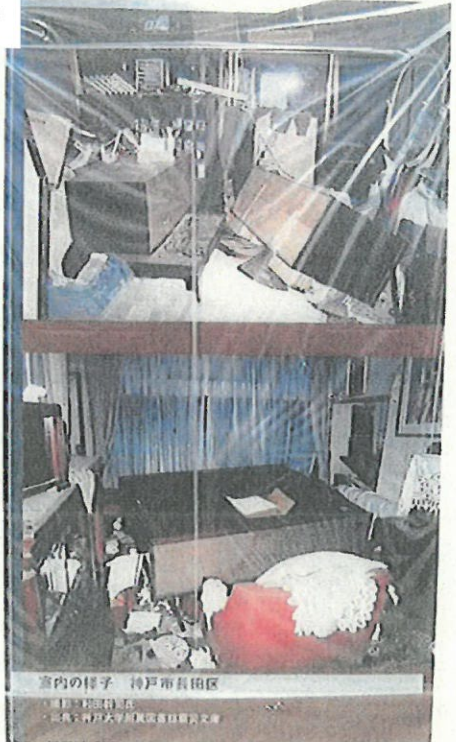
室内の様子 神戸市長田区

・神戸市長田区
・震災直後の様子

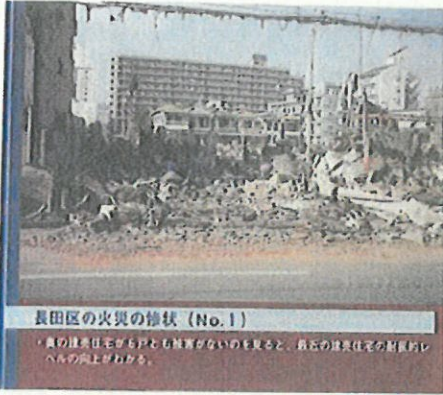
長田区の火災の惨状 (No.1)

・真の建築基準法が守られず、耐震性のない建築と、最近の建築住宅の品質低下への向上が叫ばれる。

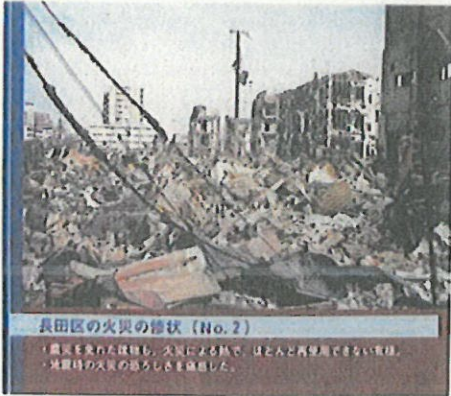
長田区の火災の惨状 (No.2)

・震災を契機に建築基準法が改正され、ほとんど高層ビルでさえないが、地震時の火災の恐ろしさを体感した。

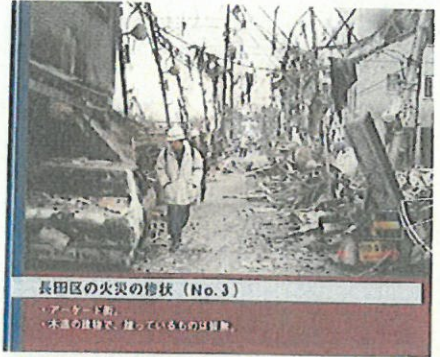
長田区の火災の惨状 (No.3)

・アーケード街。
・木造の建物で、崩れているのが目立つ。

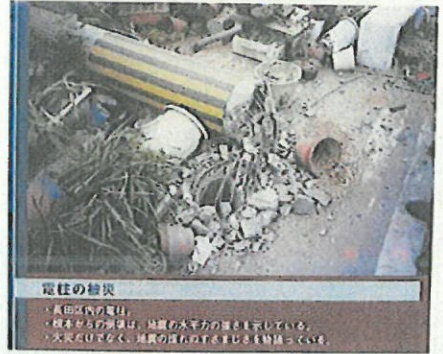
電柱の被災

・長田区内の電柱。
・根本から折れ壊れ、周囲の水平方向の揺れを示している。
・火災だけでなく、地震の揺れによる被害も確認している。

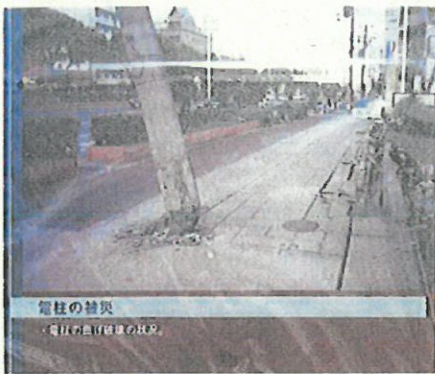
電柱の被災

・電柱が道路に倒壊した状況。

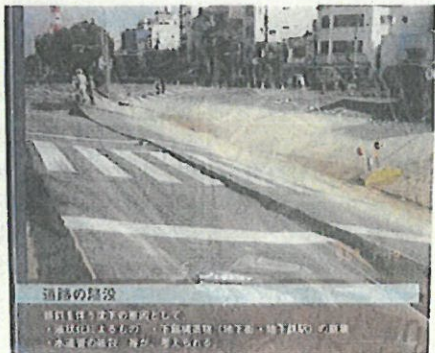
道路の埋没

・道路が埋没した状況として、
・道路が埋没したため、一時的に道路が閉鎖され、
・交通量の減少、車が立ち往生した。

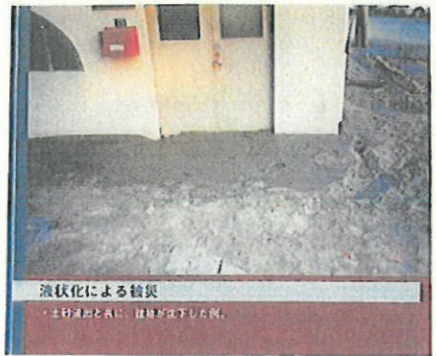
液状化による被災

・土が液状化となり、建物が沈下した例。

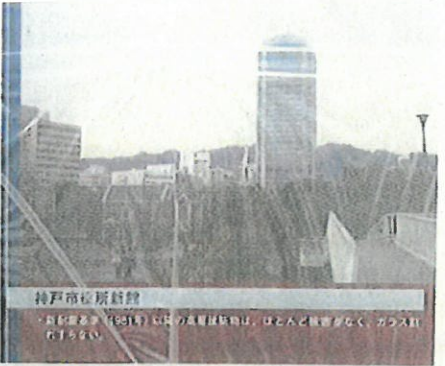
神戸市会新館
 ・高層ビル（151F）以上の高層ビルは、ほとんど被害がなく、ガラス割れが目立つ。

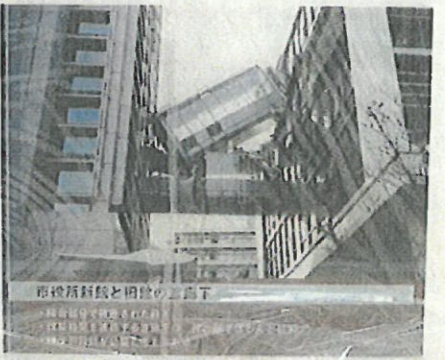
市会新館と旧館の上下
 ・市会新館と旧館の上下は、ともに被害を受けた。旧館は倒壊した。新館は倒壊しなかったが、ガラス割れが目立つ。

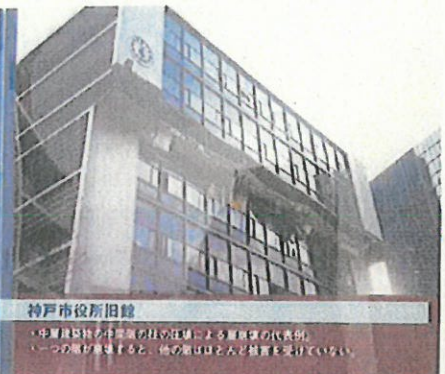
神戸市役所旧館
 ・中層ビルの中層階の柱の破壊による崩壊の代表例。
 ・一つの崩壊すると、他の崩壊も連鎖して発生した。

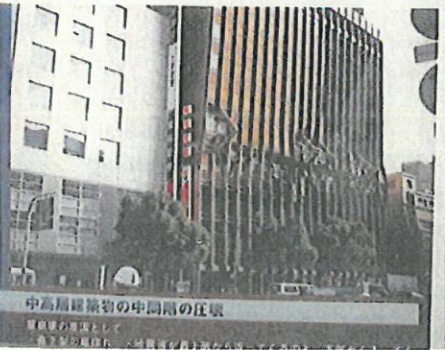
中高層建築物の中層階の圧壊
 ・中高層建築物の中層階は、震災時の被害を受けた。特に、柱の破壊による崩壊が顕著である。

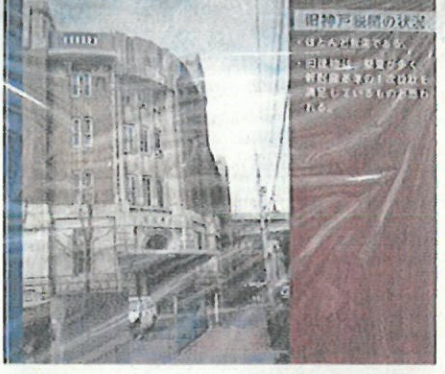
旧神戸税関の状況
 ・旧神戸税関は、震災時の被害を受けた。特に、柱の破壊による崩壊が顕著である。

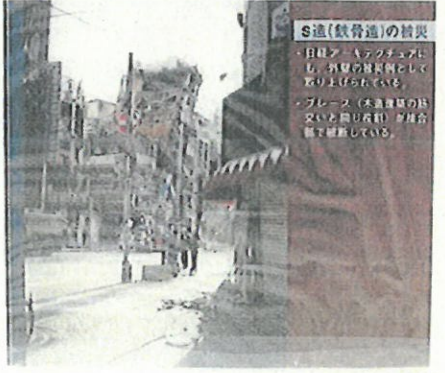
S造(鉄骨造)の被災
 ・旧神戸税関は、震災時の被害を受けた。特に、柱の破壊による崩壊が顕著である。
 ・プレース（本館）は、震災時の被害を受けた。特に、柱の破壊による崩壊が顕著である。

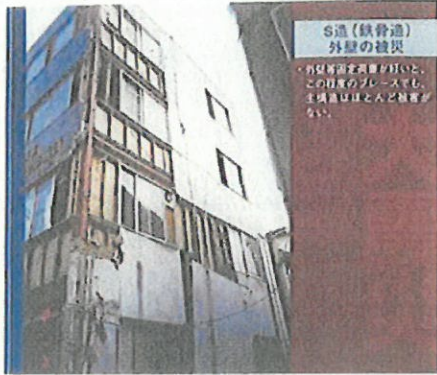
S造(鉄骨造) 外壁の被災
 ・外壁が全面崩壊し、この目撃のプレーンで、全壊崩壊と大々被害がない。

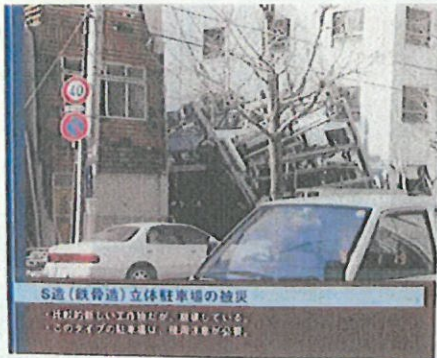
S造(鉄骨造) 立体駐車場の被災
 ・比較的新しいものの被災が、崩壊している。このタイプの駐車場は、地震被害が大きい。

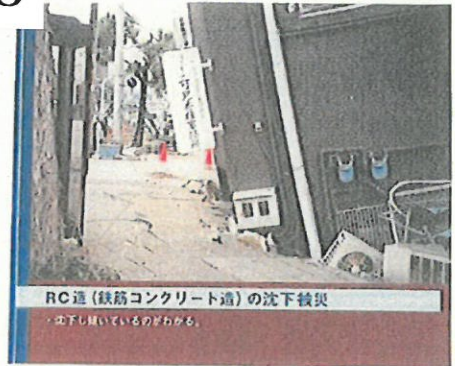
RC造(鉄筋コンクリート造)の沈下被災
 ・沈下しているのがわかる。

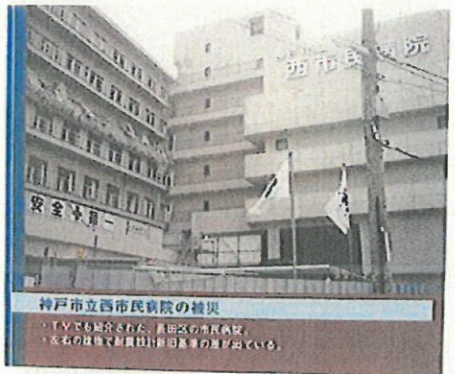
神戸市立西市民病院の被災
 ・TVでも紹介された。長田区の市民病院。
 ・その後の建物で新築設計計画の進捗が出ている。

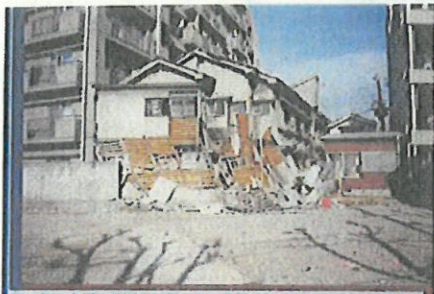
木造家屋の倒壊
 ・比較的古い木造家屋で、両下階が崩壊しているのが目立つ。
 ・隣のRC(鉄筋コンクリート造)が倒壊せずに残存しているが、瓦葺による被害も多く見られる。このタイプの建物は、地震被害が大きい。

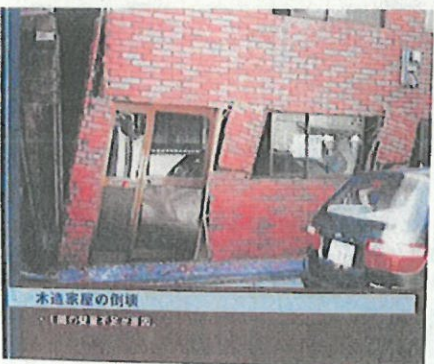
木造家屋の倒壊
 ・1階の壁面が崩壊。

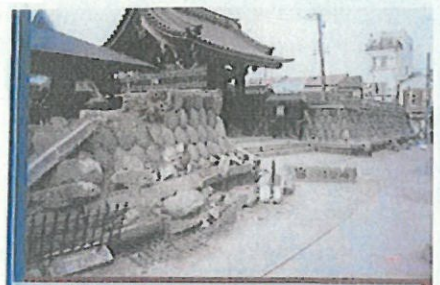
お寺の被災 (No.1)
 ・土壁の崩壊。
 ・間接ブロックに高い構造だが、上部で固定がゆるむための崩壊。

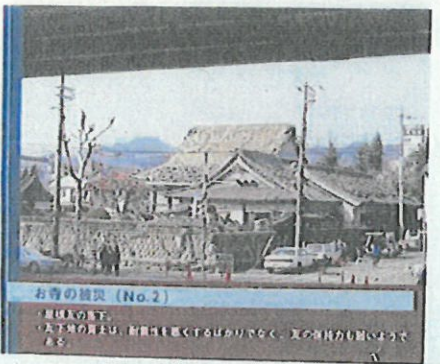
お寺の被災 (No.2)
 ・屋根の沈下。
 ・土下階の崩壊も、崩壊は思っていたより大きく、瓦の落下も目撃されている。

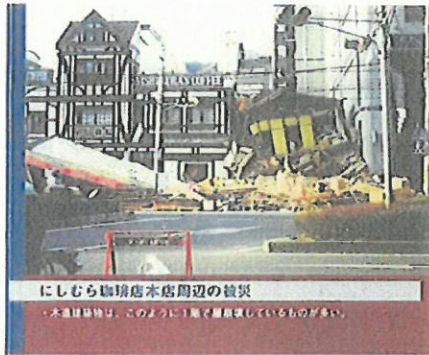
にしむら珈琲店本店周辺の被災

・木造建物は、このように1層で崩壊しているものが多い。

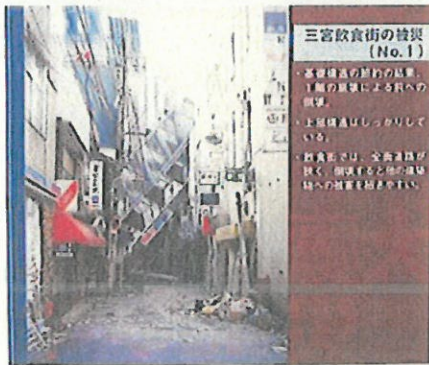
三宮飲食街の被災 (No.1)

・高層建物の倒壊の凶悪、1層の崩壊による員への被害。
・土留めはしっかりしている。
・飲食店では、全壊建物が狭く、倒壊すると他の建物の被害を招きやすい。

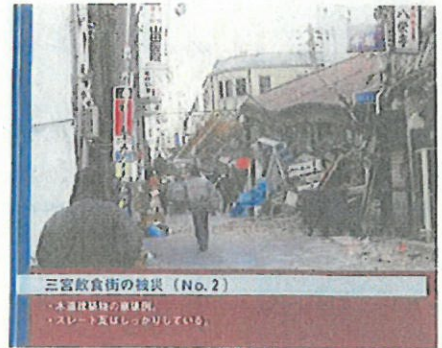
三宮飲食街の被災 (No.2)

・木造建物の崩壊例。
・スレート瓦はしっかりしている。

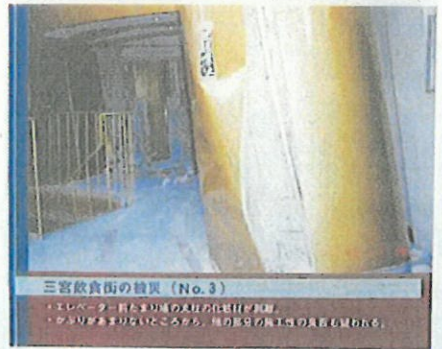
三宮飲食街の被災 (No.3)

・エレベーターが倒壊し、乗客の死傷が確認された。
・ウォリがあまりないことから、他の部分の崩壊の原因も不明。

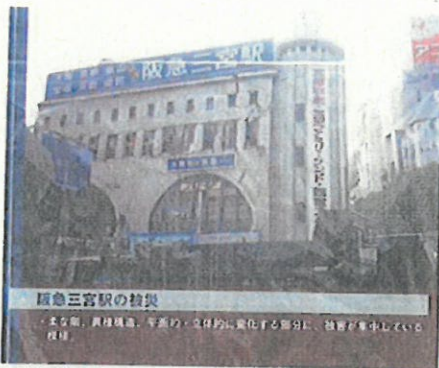
阪急三宮駅の被災

・本立脚、異種構造、平面の立体的に変化する部分に、被害が集中している模様。

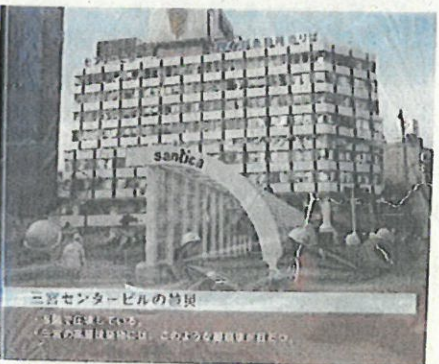
三宮センタービルの被災

・1985年完成。
・中央の塔屋部分は、このような構造が中心。

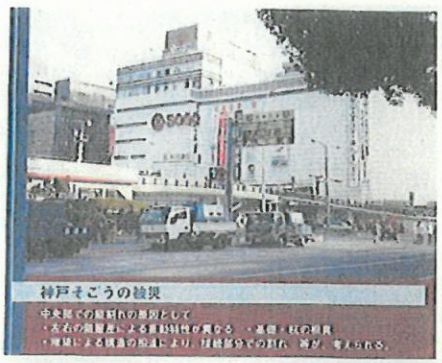
神戸そごうの被災

・中央部での崩壊例の一例として
・大きな崩壊面による乗客被害の発生。
・構造による崩壊の発生により、建物の倒壊、崩壊、発生。

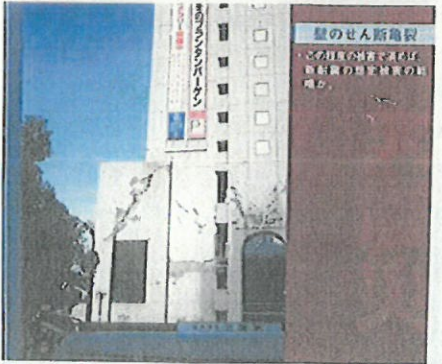
驛のせん館の被災

・この建物の被害は、他の建物の被害と異なり、倒壊の被害が中心。
