医療事故情報収集等事業 「医療安全情報 No. 133」の提供について

医療
安全情報

No.133 2017年12月

胸腔ドレーンの 大気への開放

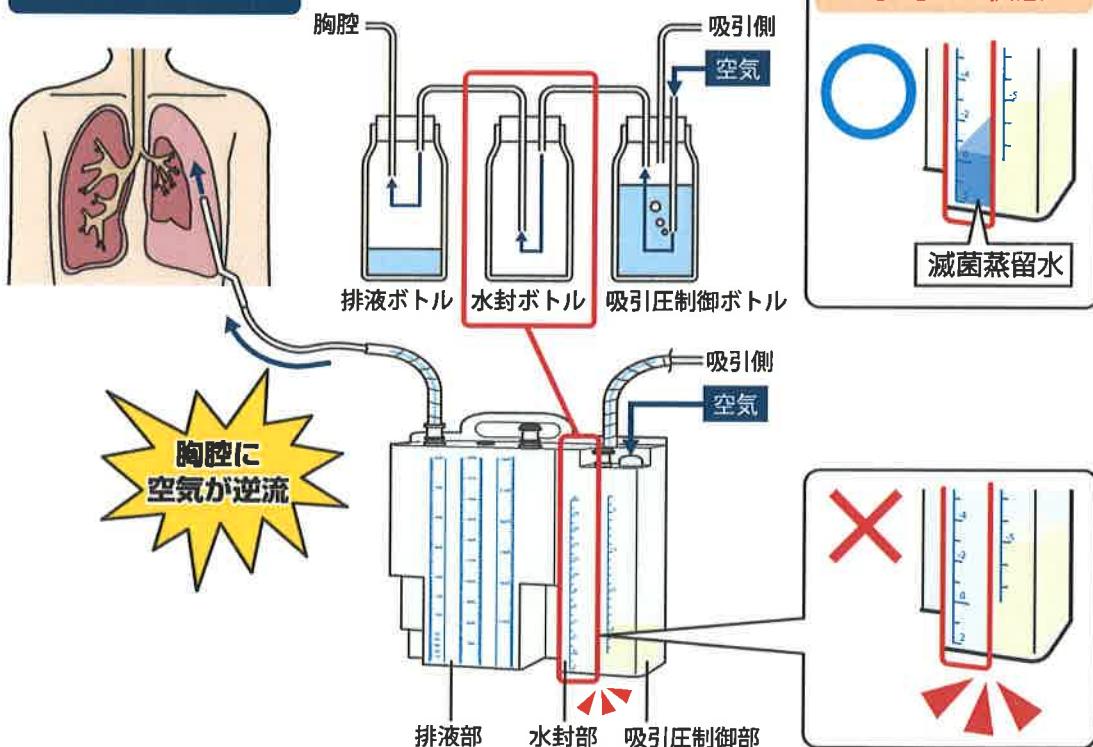
事例1のイメージ

胸腔ドレーンバッグの水封部に滅菌蒸留水を入れないまま接続すると、陰圧の胸腔に空気が逆流し換気が妨げられます。

看護師Aは、胸腔ドレーンバッグの水封部に滅菌蒸留水を入れることを知らなかつた。医師と胸腔ドレーンバッグを交換する際、看護師Aはバッグをベッドサイドで開封しそのままの状態で医師に手渡した。医師はドレーンをバッグに接続した。その後、看護師Bがバッグの水封部に滅菌蒸留水が入っていないことに気付いた。患者は頻呼吸でSpO₂は87%であり、呼吸苦を訴えた。

- ・胸腔ドレーンバッグ準備の手順を作成する。
- ・適切な胸腔ドレーンバッグの使用について教育する。
