医療事故情報収集等事業 「医療安全情報 No. 130」の提供について

**医療
安全情報**

中心静脈ラインの 開放による空気塞栓症

No.130 2017年9月

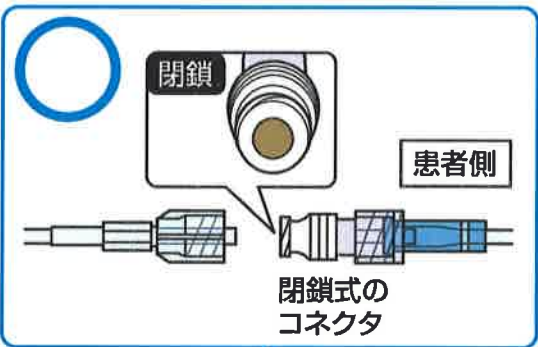
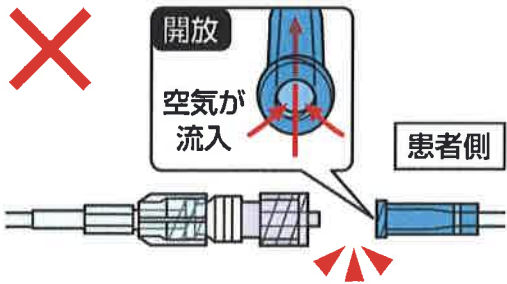
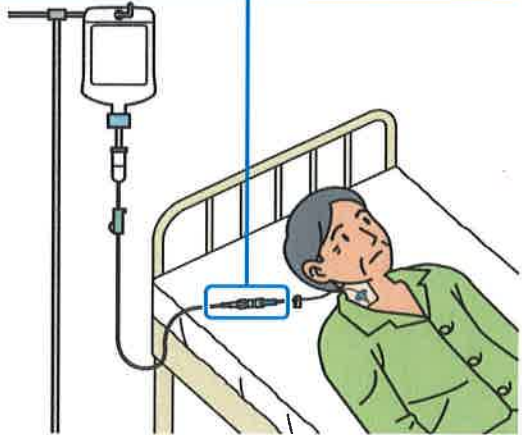
事例1のイメージ

大気に開放される状態で中心静脈ラインの接続を外したことにより、血管内に空気が流入し、患者に影響があった事例が報告されています。

本来外す部位

看護師は患者が座位の状態更衣を介助した。その際、閉鎖式のコネクタと輸液ラインの接続が外れなかったため、中心静脈カテーテルのクランプを閉じないまま閉鎖式のコネクタを外した。中心静脈カテーテルが大気に開放され、空気が流入し空気塞栓による脳梗塞を起こした。

- ・閉鎖式のコネクタを使用しない場合、中心静脈カテーテルのクランプを閉じないまま接続を外すと、大気に開放され血管内に空気が流入する危険性があることを院内で周知する。
- ・中心静脈ラインの接続を外す際、閉鎖式のコネクタが付いていることやクランプが閉じていることにより患者側のラインが閉鎖されているか確認する。
