No.162 2020年5月

## ベッドへの移乗時の転落

**ベッドからベッドへの移乗時に患者が転落した事例が報告されています。**

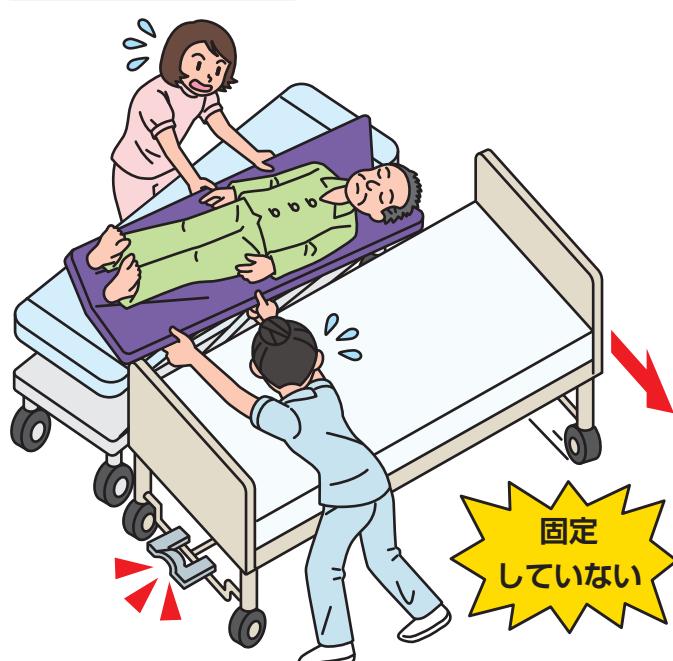
事例1のイメージ

入浴用ストレッチャーからベッドへの移乗の際、看護師と看護助手はそれぞれベッド側とストレッチャー側に立った。ベッドを固定していない状態で患者を載せたスライダー（移乗補助器具）を押したところ、ベッドが動いて患者が転落した。頭部CT検査を実施し、後頭部皮下出血と診断した。

- ・移乗前にベッド・ストレッチャーを固定し、確実に固定されていることを確認する。
- ・移乗時、介助者は適切な位置につく。
- ・スライダーなどの移乗補助器具の使用方法を周知する。
