医療事故情報収集等事業 「医療安全情報 No. 128」の提供について

手術部位の左右の取り違い —脳神経外科手術—

No.128 2017年7月

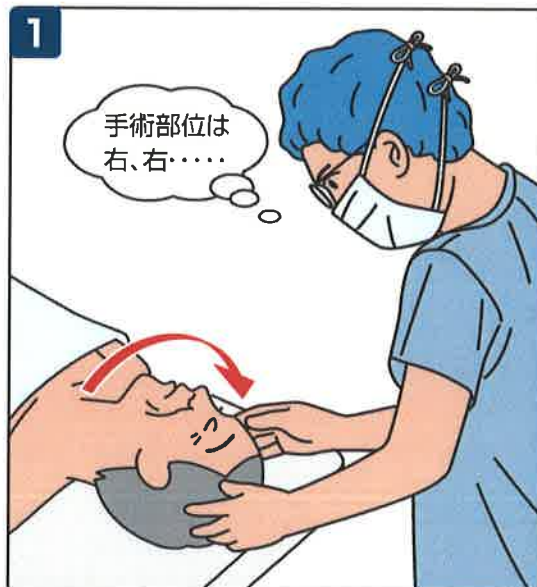
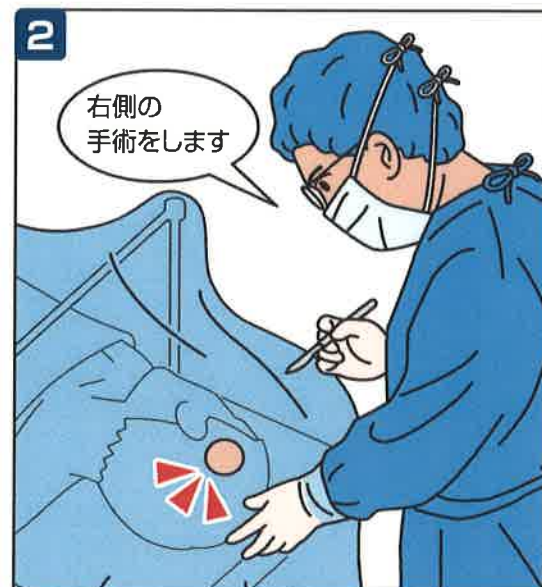
事例1のイメージ

患者の入室後、執刀医は助手の医師、外回り看護師と画像を見て、手術部位が右側であることを確認した。器械出し看護師は、術側を把握していなかった。執刀医は、患者の顔が右を向き、術野が下になっていることに気づかず、術野とは反対の左側の頭部を剃毛し、局所麻酔を行った。執刀医は、消毒・ドレーピングを行い、執刀直前に、患者名、疾患名、術式、術側(右側)を周囲に伝えたが、術野が右側であることを誰も確認しなかった。皮膚切開後、骨を削り硬膜を切開する際に、助手の医師が血腫がないことに気づき、左右を取り違えたことが分かった。

- ・脳神経外科手術では、ポジショニングなどの手術準備の直前に、医師・看護師など複数の医療スタッフで画像の所見と手術部位を照合する。
- ・執刀直前に手術部位を確認する際は、医師が声に出した手術部位と執刀予定の部位と手術申込書を照合する。
